**DIAGNÓSTICO DEL ESTADO SITUACIONAL DE LA CARRETERA PE –
5N (DV) – SM – 104 (LAMAS), POR EL METODO: ÍNDICE DE
CONDICIÓN DE PAVIMENTOS (PCI)**

TESIS
PRESENTADA PARA OPTAR EL TITULO PROFESIONAL DE
INGENIERO CIVIL

BACHILLER: MIGUEL ANTONIO VINCES MORI
ASESOR: ING. MSC. RUBÉN DEL ÁGUILA PANDURO

Tarapoto – Perú
2017

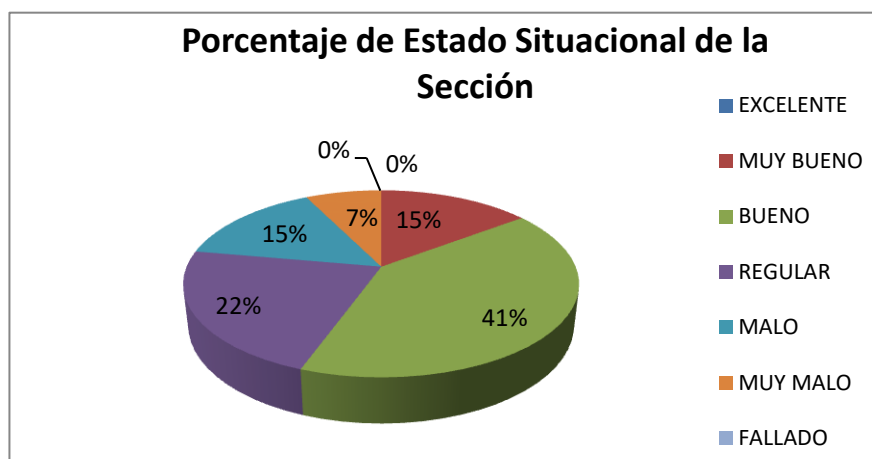
Figura 10: Porcentaje del Estado de la Sección 01

Agrupando los resultados en Secciones, la Sección 01, que comprende desde la unidad de muestra U1 hasta la U27, presenta un PCI promedio de 54.2, lo que corresponde a un pavimento Regular. Se puede afirmar, por lo tanto, que la Sección 01, en los 1000 metros lineales analizados, tiene un pavimento regular (de PCI ponderado igual a 54.2).

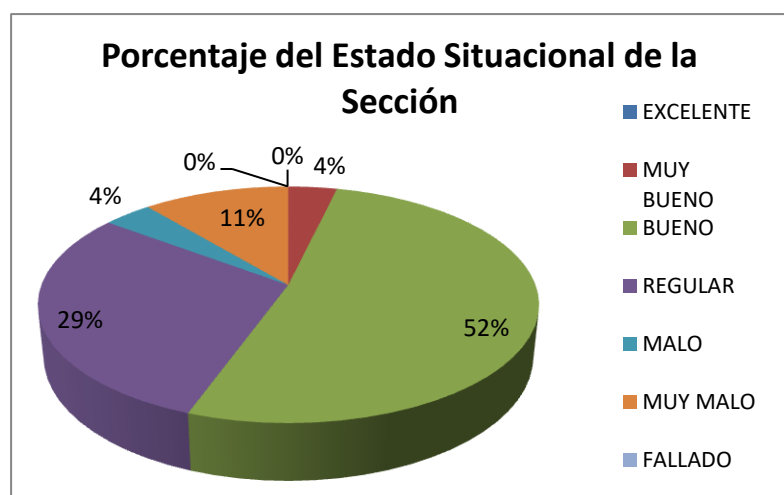
Figura 11: Porcentaje del Estado de la Sección 02

Agrupando los resultados en Secciones, la Sección 02, que comprende desde la unidad de muestra U1 hasta la U27, presenta un PCI promedio de 51.85, lo que corresponde a un pavimento Regular. Se puede afirmar, por lo tanto, que la Sección 02, en los 1000 metros lineales analizados, tiene un pavimento regular (de PCI ponderado igual a 51.85).

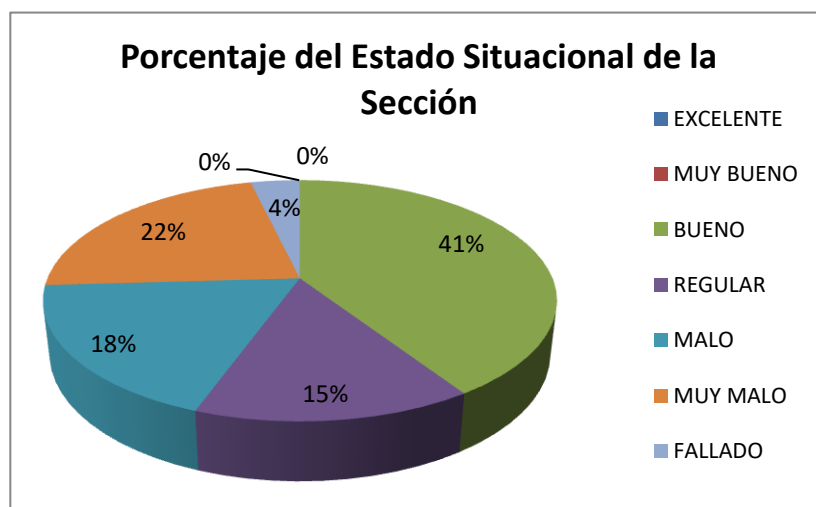
Figura 12: Porcentaje del Estado de la Sección 03

Agrupando los resultados en Secciones, la Sección 03, que comprende desde la unidad de muestra U1 hasta la U27, presenta un PCI promedio de 42.46, lo que corresponde a un pavimento Regular. Se puede afirmar, por lo tanto, que la Sección 03, en los 1000 metros lineales analizados, tiene un pavimento regular (de PCI ponderado igual a 42.46).

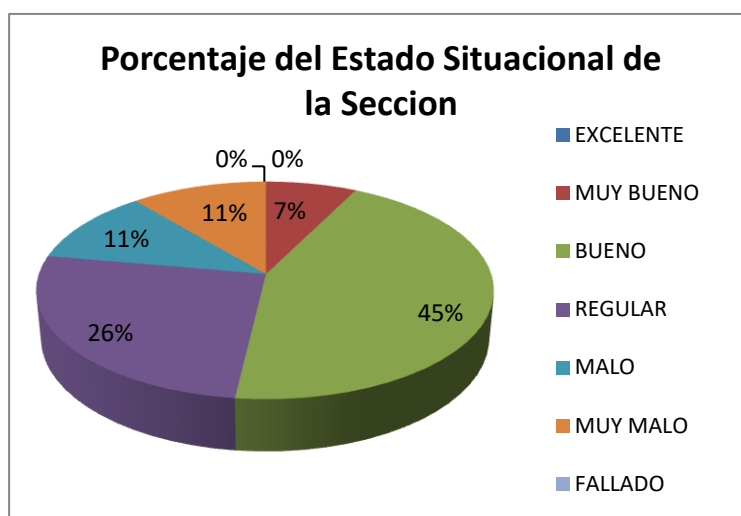
Figura 13: Porcentaje del Estado de la Sección 04

Agrupando los resultados en Secciones, la Sección 04, que comprende desde la unidad de muestra U1 hasta la U27, presenta un PCI promedio de 52.11, lo que corresponde a un pavimento Regular. Se puede afirmar, por lo tanto, que la Sección 04, en los 1000 metros lineales analizados, tiene un pavimento regular (de PCI ponderado igual a 52.11).

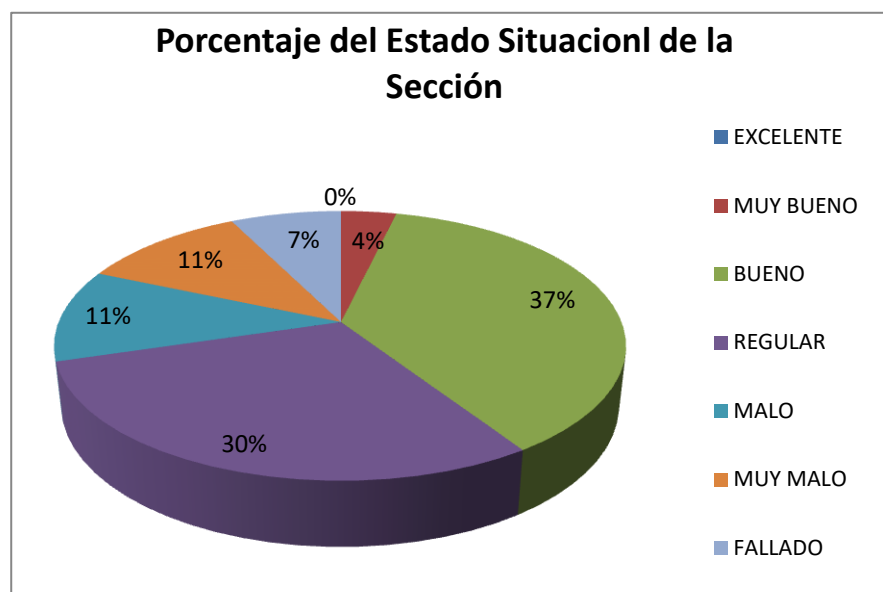
Figura 14: Porcentaje del Estado de la Sección 05

Agrupando los resultados en Secciones, la Sección 05, que comprende desde la unidad de muestra U1 hasta la U27, presenta un PCI promedio de 45.44, lo que corresponde a un pavimento Regular. Se puede afirmar, por lo tanto, que la Sección 05, en los 1000 metros lineales analizados, tiene un pavimento regular (de PCI ponderado igual a 45.44).

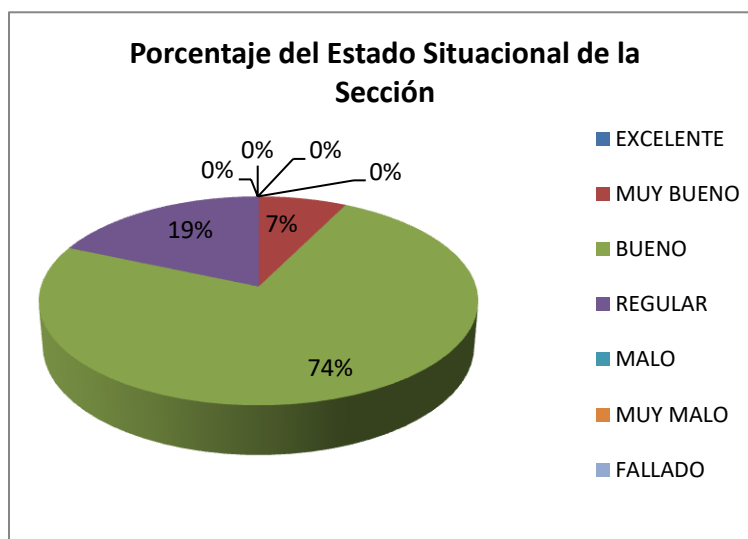
Figura 15: Porcentaje del Estado de la Sección 06

Agrupando los resultados en Secciones, la Sección 06, que comprende desde la unidad de muestra U1 hasta la U27, presenta un PCI promedio de 61.85, lo que corresponde a un pavimento Bueno. Se puede afirmar, por lo tanto, que la Sección 06,

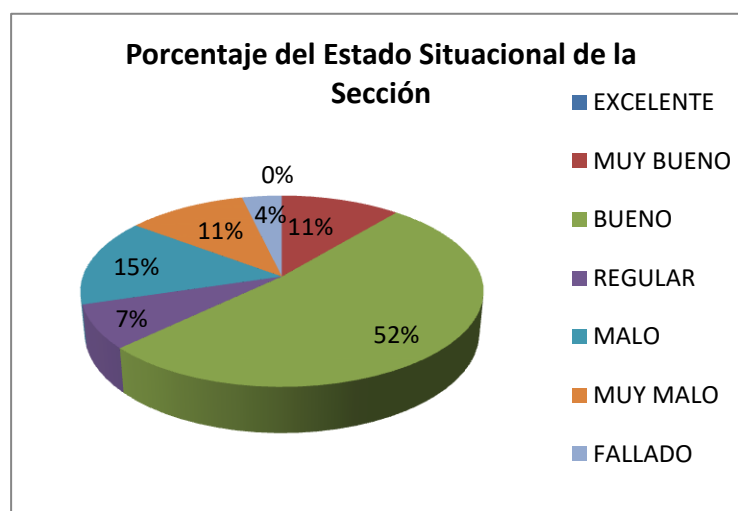
Figura 16: Porcentaje del Estado de la Sección 07

Agrupando los resultados en Secciones, la Sección 07, que comprende desde la unidad de muestra U1 hasta la U27, presenta un PCI promedio de 52.81, lo que corresponde a un pavimento Regular. Se puede afirmar, por lo tanto, que la Sección 07, en los 1000 metros lineales analizados, tiene un pavimento Regular (de PCI ponderado igual a 52.81).

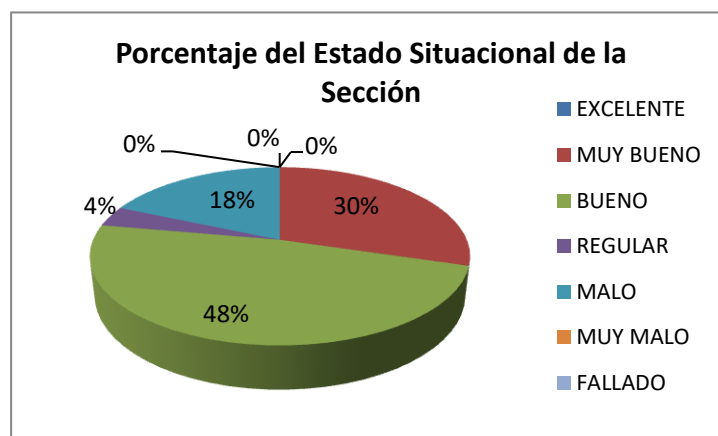
Figura 17: Porcentaje del Estado de la Sección 08

Agrupando los resultados en Secciones, la Sección 08, que comprende desde la unidad de muestra U1 hasta la U27, presenta un PCI promedio de 59.57, lo que corresponde a un pavimento Bueno. Se puede afirmar, por lo tanto, que la Sección 08, en los 1000 metros lineales analizados, tiene un pavimento Bueno (de PCI ponderado igual a 59.57).

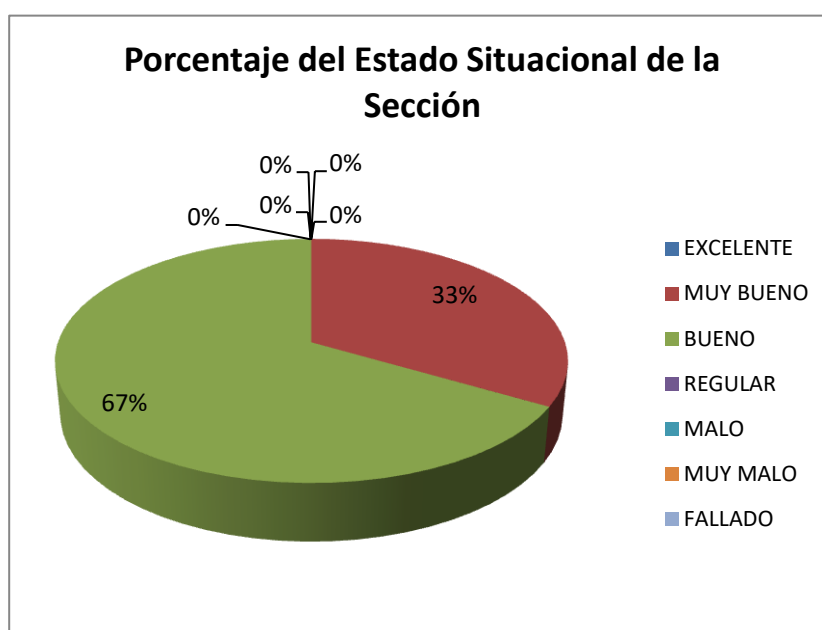
Figura 18: Porcentaje del Estado de la Sección 09

Agrupando los resultados en Secciones, la Sección 09, que comprende desde la unidad de muestra U1 hasta la U6, presenta un PCI promedio de 65.83, lo que corresponde a un pavimento Bueno. Se puede afirmar, por lo tanto, que la Sección 09, en los 222 metros lineales analizados, tiene un pavimento Bueno (de PCI ponderado igual a 65.83).

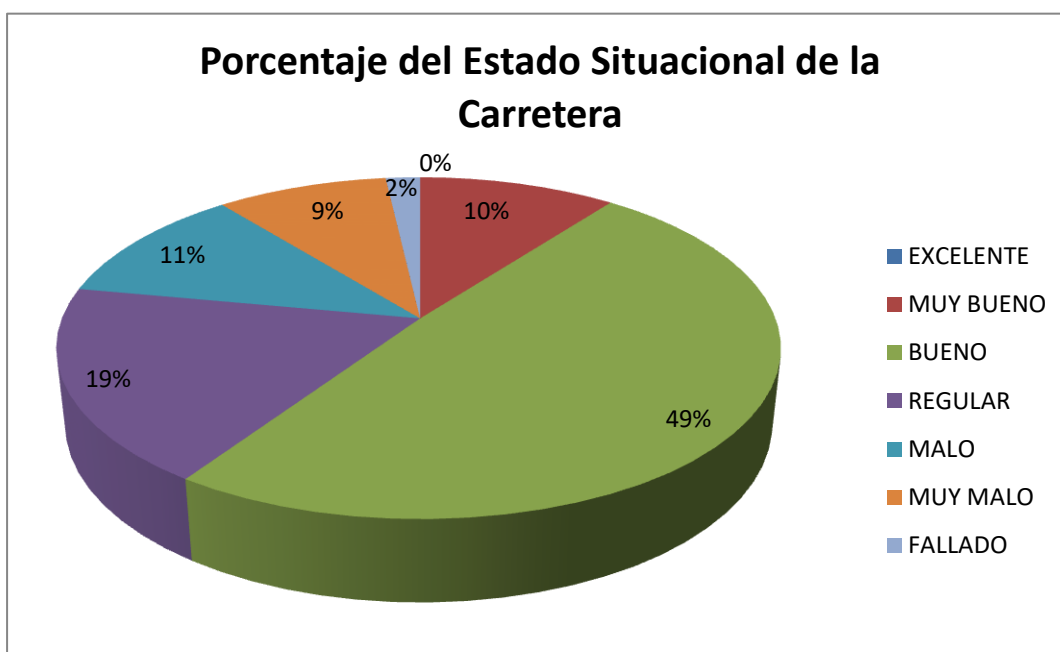
Figura 19: Porcentaje del Estado Situacional de la Carretera en Estudio.

- Se ha determinado el estado en que se encuentra la red de pavimento flexible de la Carretera PE – 5N (DV) – SM – 104 (Lamas), que consta de 09 Secciones, 8 de 1000 metros lineales y 01 de 222 metros lineales. Se inspeccionaron un total de 222 unidades de muestra (27 por Sección de 1,000m y 06 de la Sección de 222m) obteniendo los siguientes resultados (Figura 18):

- El estado del pavimento de cada unidad de muestra, define la condición del pavimento de las secciones. Las secciones 06, 08 y 09, obtuvieron un PCI de 61.85, 59.57 y 65.83 respectivamente, lo que corresponde a un estado Bueno.
- Las demás secciones 01, 02, 03, 04, 05 y 07 alcanzaron un PCI de 54.20, 51.85, 42.46, 52.11, 45.44 y 52.81, que quiere decir un pavimento de condición Regular.
- Finalmente, tomando todas las unidades de muestra sin distinción de Secciones, se calcula el PCI ponderado de los 8,222 metros de la Carretera de Lamas, resultado igual a **54.02**, es decir, que el estado real del pavimento de la vía analizada, es **Regular**.
